Altopascio

Lo spedale, il castello, la fattoria
Una storia archeologica

Altopascio: lo spedale, il castello, la fattoria. Una storia archeologica

Altopascio: lo spedale, il castello, la fattoria.
Le tavole

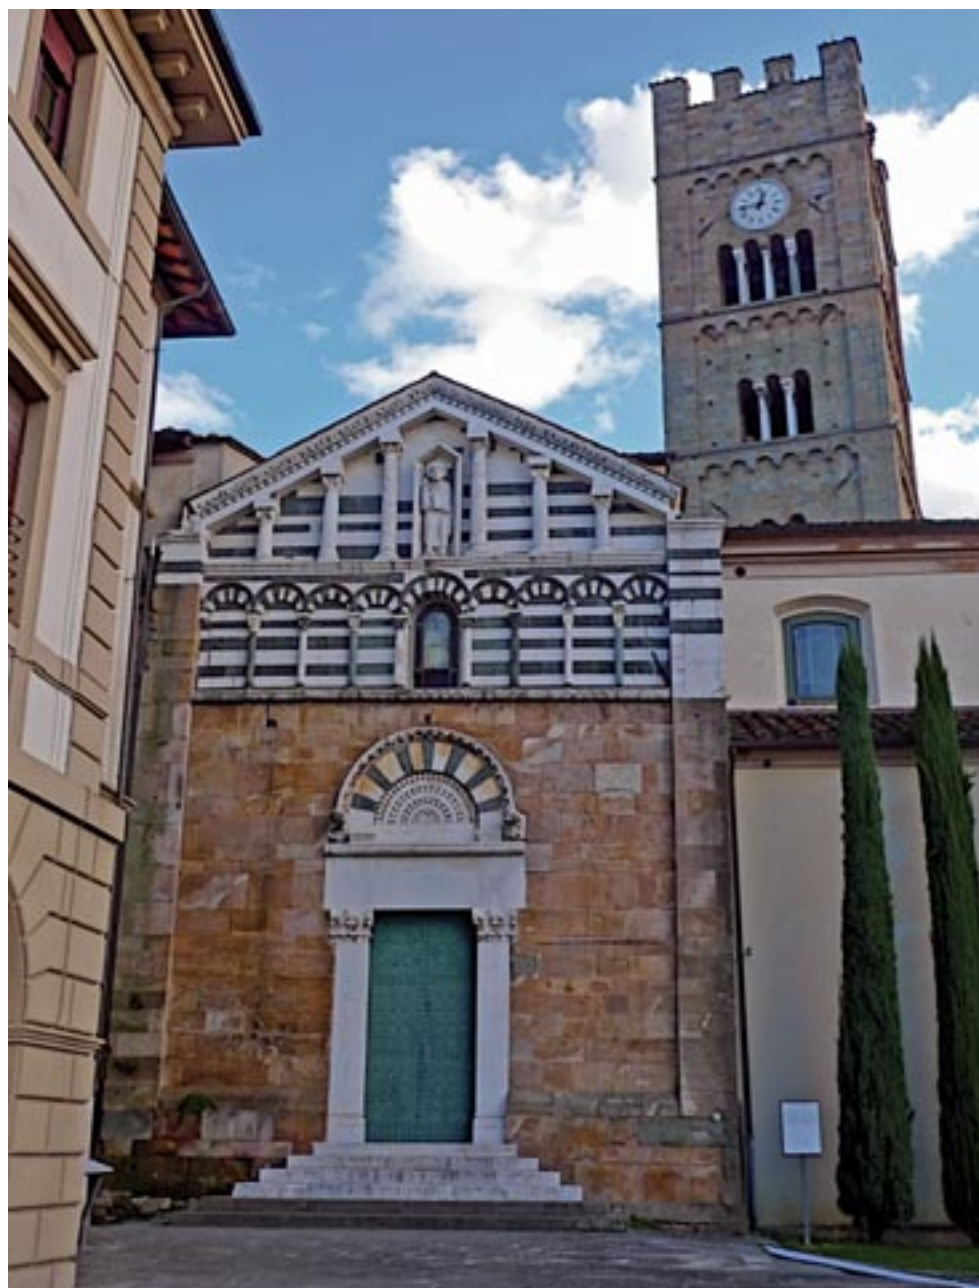
2

2. La facciata della chiesa di Sant'Iacopo

Sul lato meridionale – annunciato da un dominante segno del paesaggio, la torre campanaria – si offriva ai pellegrini che giungevano da Lucca, ortogonale alle mura, la facciata della rinnovata chiesa di Sant'Iacopo, il cui apparato decorativo comunicava con il vibrante linguaggio delle immagini il ruolo dell'istituzione e i suoi ideali; ancora nella vignetta tratteggiata da un anonimo agrimensore lucchese dei primi del Quattrocento è il tratto distintivo dello spedale (fig. 6)²¹. Questo ha il ‘cuore’ nel *Palazzo del Rettore*, i ‘polmoni’ nei due *Chiostri*, aperti su grandi piazze in porticati comunicanti fra loro con la complessa rete funzionale che emerge dalle disposizioni della duecentesca *Regola*, e che è oggi appena intuibile nel percorso che suggeriva ancora il maestro Bartolomeo de Bonittis nel 1419.

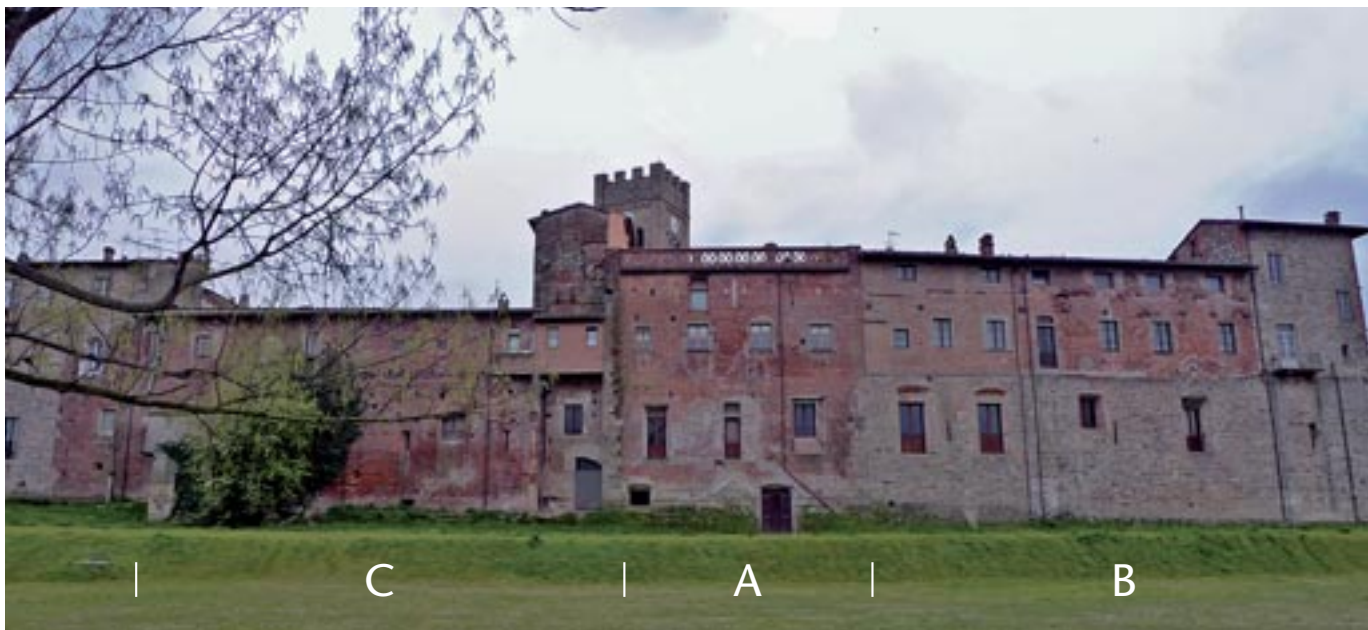
3

3. Il prospetto settentrionale del complesso ospedaliero di Altopascio

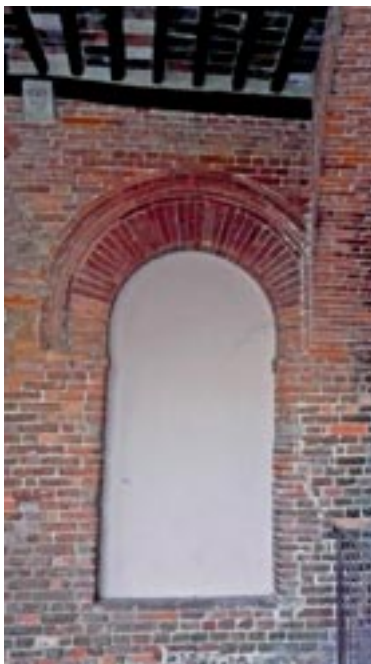
10

10. Il portale all'angolo sud-orientale del Chiostro Occidentale

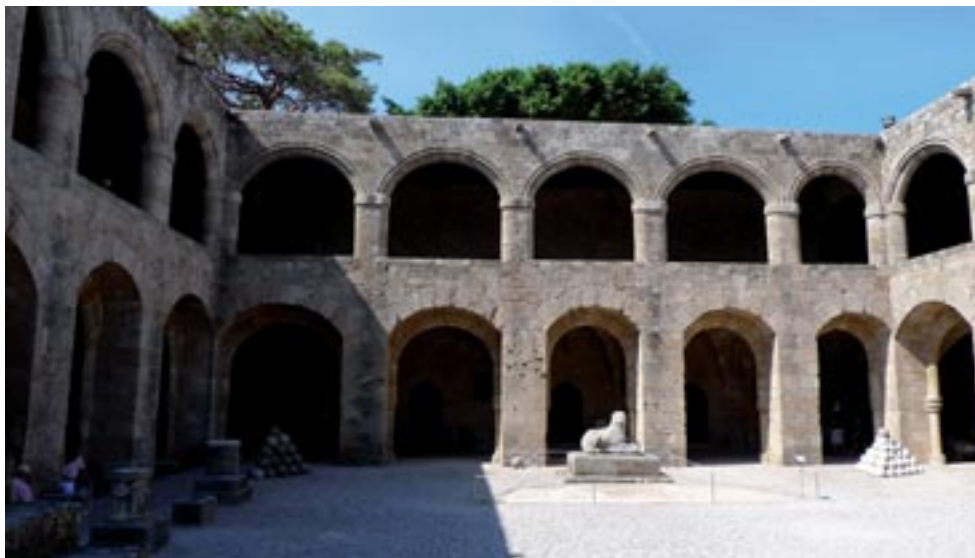
11

11. Il chiostro dell'Ospedale dei Cavalieri di Rodi, a Rodi

Oggi è forse l'Ospedale dei Cavalieri di Rodi, nell'aspetto raggiunto alla fine del Quattrocento (fig. 11) e singolarmente conservato dal disinteresse del conquistatore turco sino all'Ottocento e

ai restauri voluti dagli Italiani nel 1914²⁵, il monumento in cui più facilmente può essere apprezzato il modello applicato dal *magister* che coordinava il progetto e le maestranze all'opera ad Altopascio nei primi decenni del Duecento. Non è difficile ipotizzare che fonte comune dello spedale altopascino e di quello dei Cavalieri di Rodi fossero i perduti spedali gerosolimitani della Terrasanta, e che questi replicassero il tipo architettonico del *pandocheion/xenodocheion* bizantino o del caravanserraglio (*khan, funduq*) del mondo islamico²⁶. Una miniatura duecentesca di al-Wasiti per le *Maqamat* di al-Hariri ha come sfondo un tipo di *funduq* che può essere agevolmente proiettato sul *Chiostro Occidentale* di Altopascio per restituirlo – appena mutando le vesti dei frequentatori – alla vivace quotidianità del Basso Medioevo mediterraneo (fig. 12)²⁷.

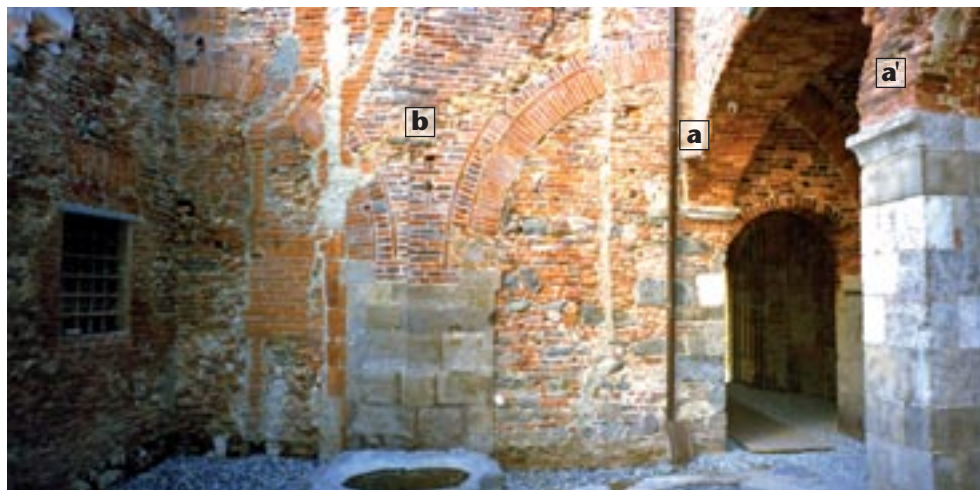
2

2. La parete meridionale del cortile del *Palazzo del Rettore*, nella seconda metà degli anni Novanta
3. La parete occidentale del cortile del *Palazzo del Rettore*
4. I saggi: veduta da sud
5. La canalizzazione 50, il lastricato 49, la struttura 41, il plinto 17

l'area, a cui parrebbe di dover ricondurre anche lo zoccolo lapideo 41, di cui fu colto il paramento occidentale, ottenuto da assise irregolari di blocchi di quarzite dei Monti Pisani sommariamente ridotti a bozze subparallelepipedo, legati da una solida malta biancastra. È verosimile che lo zoccolo 41 definisse il lato occidentale della piattaforma in cui si apriva il pozzo poligonale ancora riconoscibile nell'ordito pavimentale della corte (fig. 2), cui era pertinente il puteale oggi in opera in Piazza degli Ospitalieri¹.

In effetti, la struttura con paramento laterizio affidata a pilastri lapidei ed archi a tutto sesto con doppia ghiera profilata da mattoni finemente incisi a spinapesce, che forma la parete meridionale della corte – meglio leggibile al termine dei lavori degli anni Novanta (fig. 2) rispetto a quanto sia oggi possibile – spezza la canaletta 23/50 (fig. 4), a cui va anzi a sovrapporsi lo zoccolo laterizio di un pilastro che vi fu addossato per essere poi demolito (17: fig. 5).

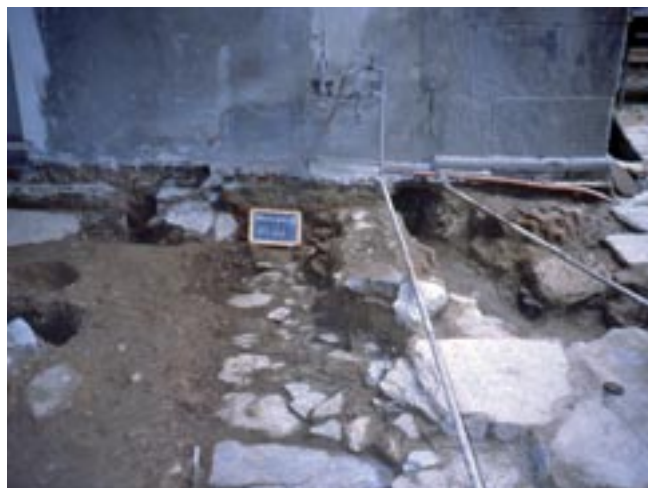
6

- 6. La struttura 41 nella fase iniziale dello scavo
- 7. La struttura 41, la pavimentazione 44, e la canalizzazione 50, raggiunta dalla fossa riempita dallo strato 47
- 8. Lo strato 47, in corso di scavo
- 9. Lo strato 47: maiolica fiorentina

La complessa storia che prelude alla sistemazione attuale, con la sequenza di pavimentazioni in lastre d'arenaria e la sottostante preparazione ottenuta regolarizzando la piattaforma 41 con scaglie d'ardesia (fig. 6), ha una fase intermedia nella pavimentazione 44 (fig. 7), ancora di lastre d'arenaria, che suggellava – lasciando comunque spiccare la piattaforma – un livellamento eterogeneo (47) di macerie laterizie e lapidee, probabilmente scaricato in una fossa aperta a ridosso di 41 fino a raggiungere la copertura della canalizzazione 50.

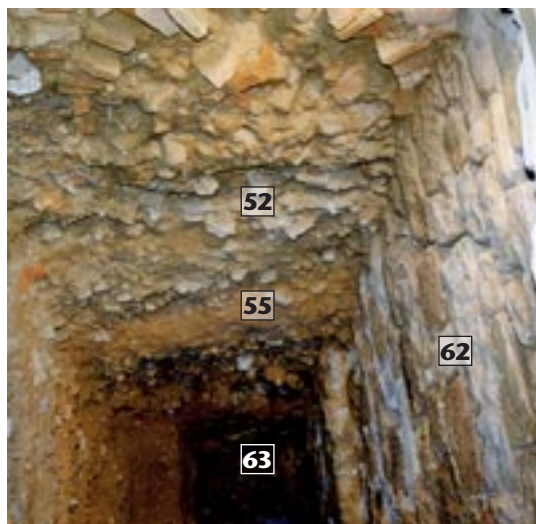
5

4. Il silo 5, scavato nel suolo di base 3
5. La canalizzazione 56
6. Lo strato 19: ceramica acroma
7. La struttura 43, a contatto con l'abside della chiesa di Sant'Iacopo (59)
8. Gli alloggiamenti per palo 38, 40, 42
9. Veduta dell'area di scavo a nord della struttura 43
10. Lo strato 35: maiolica arcaica

La sequenza di sedimentazioni incontrate nel saggio in profondità, progressivamente ristretto sino a ritrovare la risega di fondazione della struttura che chiude ad est l'ambiente (62) è scandita in fasi dalla composizione dei singoli riporti e dai materiali ceramici, rarissimi, che ne datano l'accumulo (figg. 5-6).

Sul suolo di base (26: figg. 1-3) è costruita una canaletta (56: fig. 3) con pareti in laterizio e copertura di lastre d'ardesia cilestrina (fig. 5), larga 45 cm, profonda 30, la cui pertinenza alla prima urbanizzazione dell'area potrebbe essere confermata dall'associazione con lo strato antropico 19 (fig. 3), marrone giallastro, di terriccio limoso e sabbioso misto a frammenti laterizi e di ardesia, grumi di calce, qualche pietra, che, proprio come la canaletta 56, è tagliato dalla struttura 43 e si forma sul terreno vergine, per frequentazione probabilmente collegata ad attività edilizie, come testimonia anche la sua composizione. I frammenti di sole ceramiche acrome che restituisce (fig. 6) non consentono nulla più che un riferimento al XIII secolo¹.

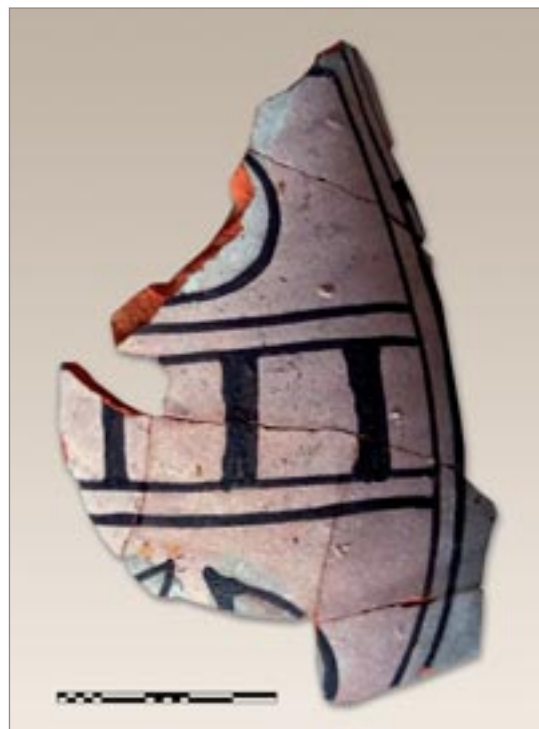
12

- 11. Lo strato 22: maiolica arcaica
- 12. Lo strato 22: maiolica arcaica
- 13. Lo strato 22: maiolica arcaica 'blu' e zaffera a rilievo
- 14. Lo strato 22: 'aquilino' (quattrino) della zecca di Pisa
- 15. Le strutture 24, 25, 27
- 16. Lo strato 20: maiolica arcaica
- 17. I saggi nell'area tra la Canonica e la chiesa di Sant'Iacopo

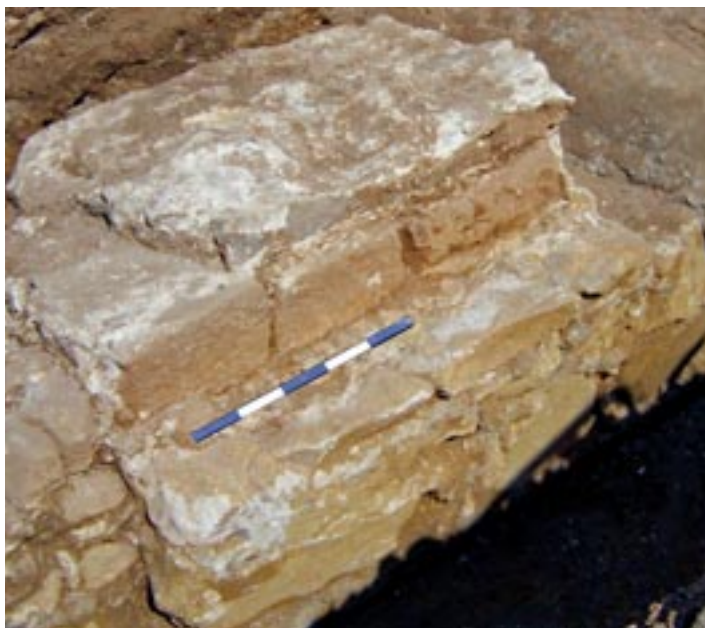
24

24. La tecnica costruttiva: il pilastro 110

La prima fase, rappresentata dalla struttura 107 e dal pilastro 110, si contraddistingue per il prevalente impiego di ciottoli interi di medio taglio, immersi in abbondante malta di colore giallo probabilmente derivante dall'utilizzo, come componente inerte, della terra argillosa che costituisce il suolo di base di Altopascio (fig. 24).

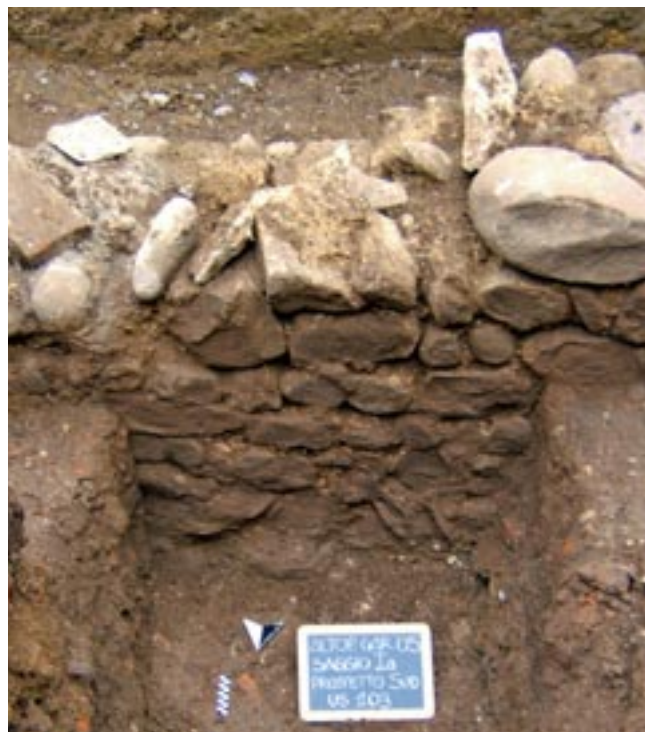
25

25. La tecnica costruttiva: il pilastro 116

Nella fase rappresentata dalle strutture 103 e 115 e dal pilastro 116 invece si delinea un ordito più definito, contrassegnato da filari pseudo-orizzontali di ciottoli interi di medie e grandi dimensioni alternati a blocchetti litici grossolanamente sbozzati e con l'impiego frequente di elementi di piccolo taglio utilizzati con la funzione di 'zeppa' (figg. 25-26).

Il pilastro, con fondazione in listoni di pietra di grandi dimensioni posti su filari orizzontali ed alternati a ciottoli di piccolo e medio taglio immersi in abbondante malta di colore giallo, conservava parte dell'elevato contraddistinto da un unico filare di conci di quarzite dei Monti Pisani lavorati in superficie secondo le tecniche 'da sbozzatore' (fig. 25)¹⁴.

L'analogia tra i due complessi è ben dimostrata anche nelle dimensioni dei pilastri, in entrambi i casi di 110 x 76 cm (figg. 31-32). La costruzione quasi 'modulare' dei due complessi è certamente da attribuirsi a maestranze specializzate che realizzarono le due grandi opere in un arco di tempo piuttosto limitato.

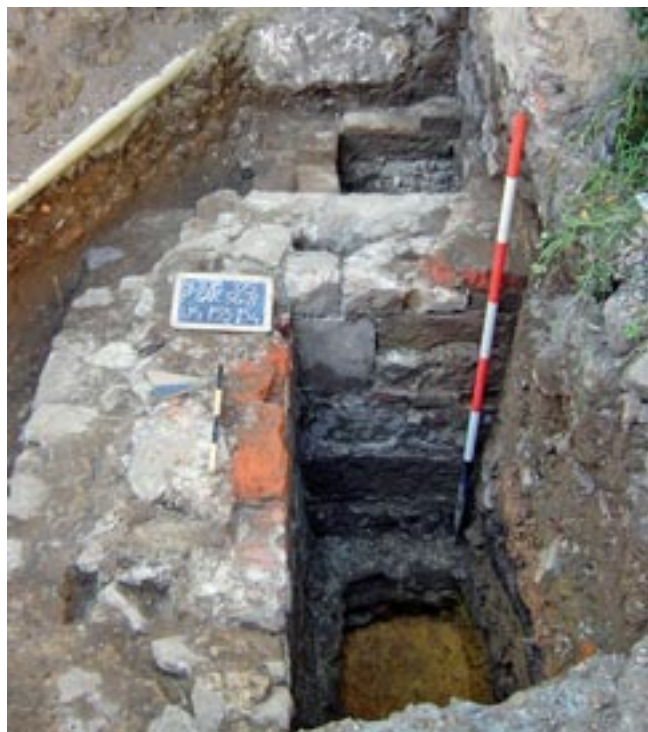
27

Il secondo lotto di scavo (Saggio 8), curato nell'aprile dello stesso anno da Alessandro Giannoni¹⁵, permise di definire l'estensione dell'edificio lungo il lato occidentale, mettendo in luce l'angolo occidentale del fabbricato (153; fig. 27). La struttura, con orientamento nord-sud, era costituita da grandi blocchi squadrate di quarzite con superfici esterne ben lavorate e regolarizzate, poste come cantonale (fig. 28). L'interno, meno accurato, vedeva l'utilizzo di laterizi con funzioni di 'zeppa' e la ripresa della malta a coprire oltre ai giunti, anche parte delle pietre.

27. Il Saggio 8: veduta

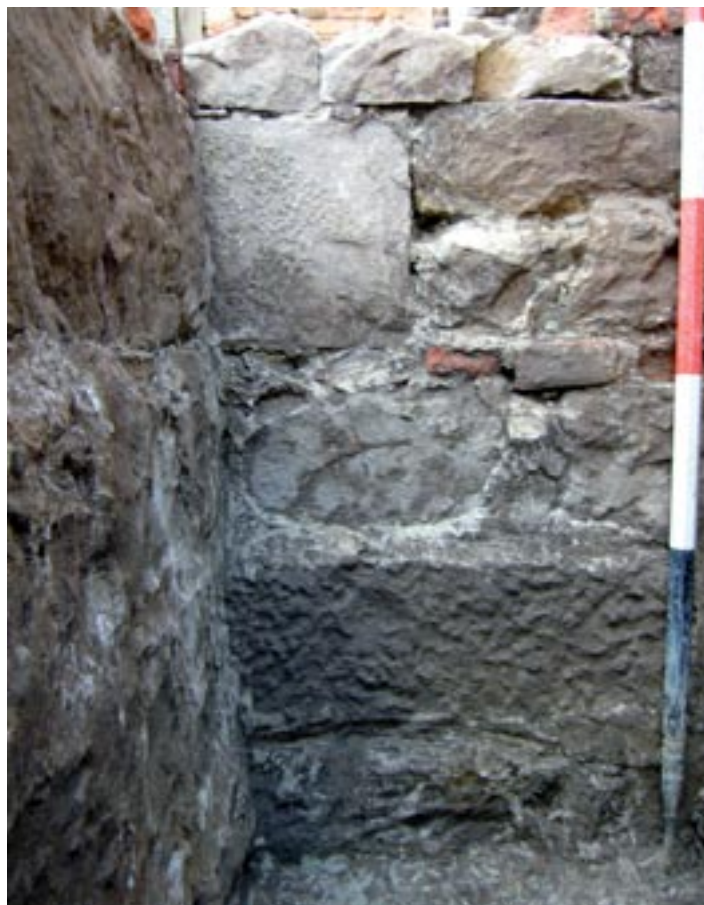
28

28. La struttura 153 del Saggio 8

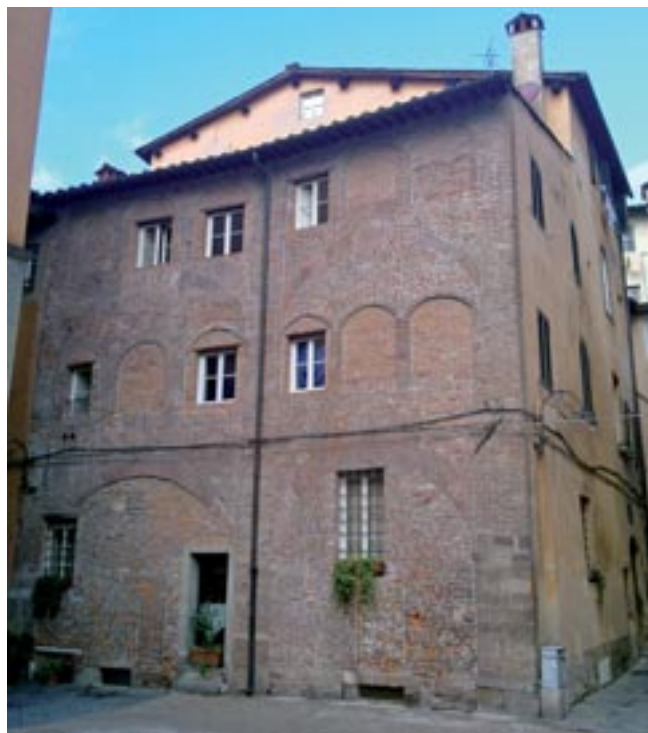
29

La presenza di pilastri portanti angolari in conci di pietra è ben documentata in contesti lucchesi riferibili ai primi anni del XIII secolo, contemporaneamente al passaggio dalla tipologia della 'casa-torre' alla 'casa ad archi' (fig. 29)¹⁶.

29. Lucca: la 'casa ad archi' di Corte dell'Angelo

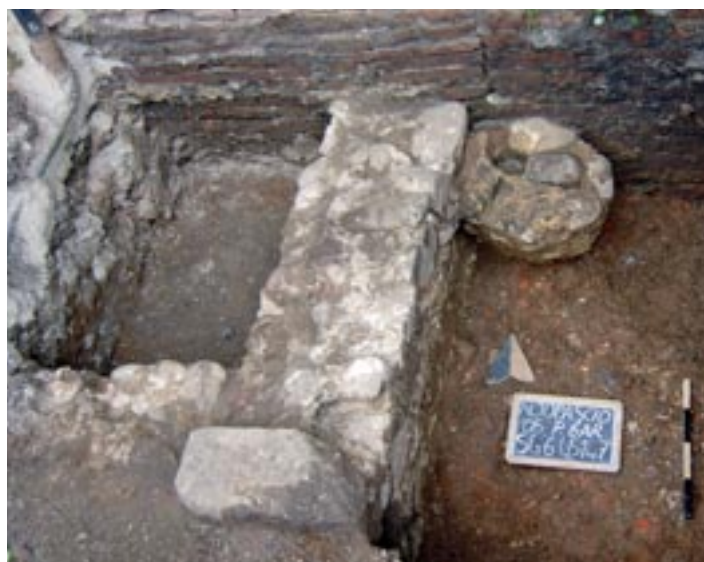
30

30. La struttura 140 nel Saggio 6

Al piano terra doveva aprirsi un loggiato destinato all'accoglienza e riparo sia di uomini che di animali, suddiviso in più ambienti e ricomposti sulla base del ritrovamento in due saggi distinti, di due lacerti di strutture murarie di divisione (119; 140 nel Saggio 6), con andamento nord-sud, realizzate in ciottoli e pietre di varia pezzatura legati da solida malta biancastra (fig. 20).

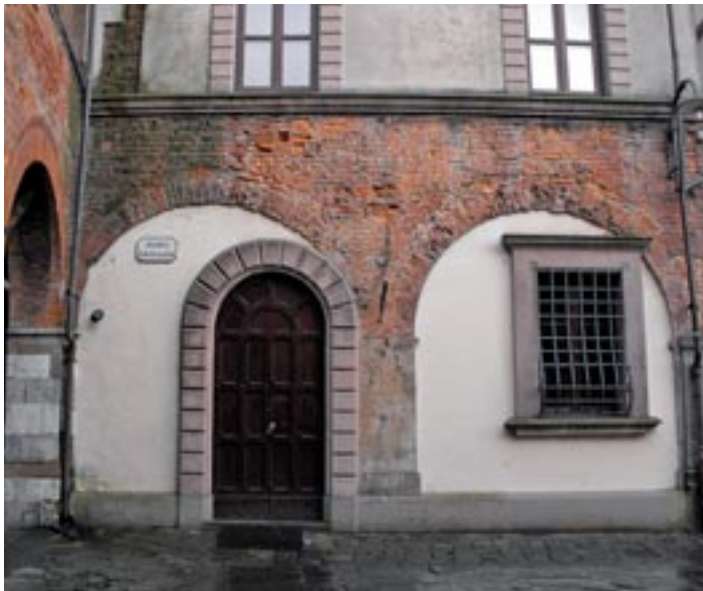
31

31. Il Chiostro Occidentale: particolare del lato meridionale

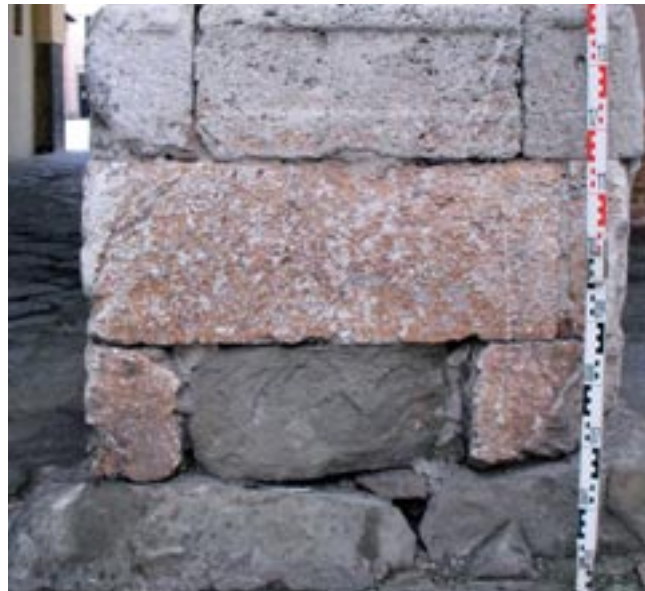
32

32. Il Chiostro Occidentale: particolare di un pilastro del lato orientale

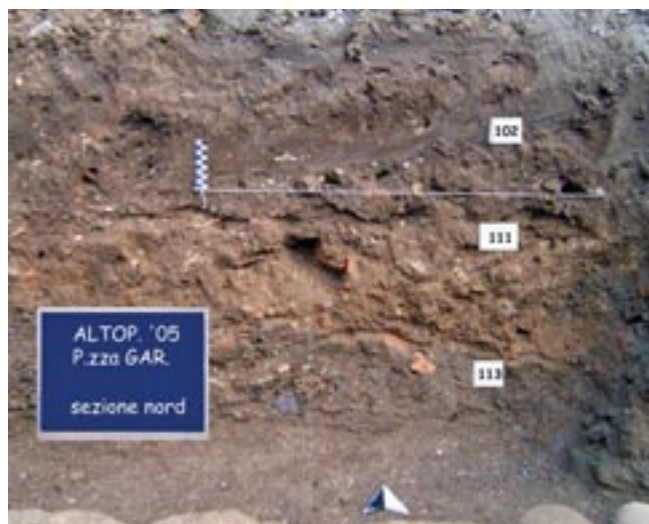
33

Nel primo saggio (Saggio 1; fig. 18), che ha raggiunto una profondità limitata di -1,30 m dalla sede stradale attuale, sia sul fronte interno sia su quello esterno dell'edificio, non furono rilevati piani di calpestio. La sequenza stratigrafica mostra il susseguirsi di consistenti livellamenti fino alla quota di fine scavo, contenenti materiale ceramico che percorre un arco cronologico che va dall'età moderna fino al XVIII secolo (figg. 33-34).

33. Il Saggio 1: veduta della sezione occidentale
 34. Il Saggio 1: veduta della sezione settentrionale
 35. Il Saggio 6: veduta
 36. Il Saggio 6: veduta e sezioni stratigrafiche
 37. Lo strato 147: ceramica graffita e maiolica
 38. Lo strato 163: maiolica

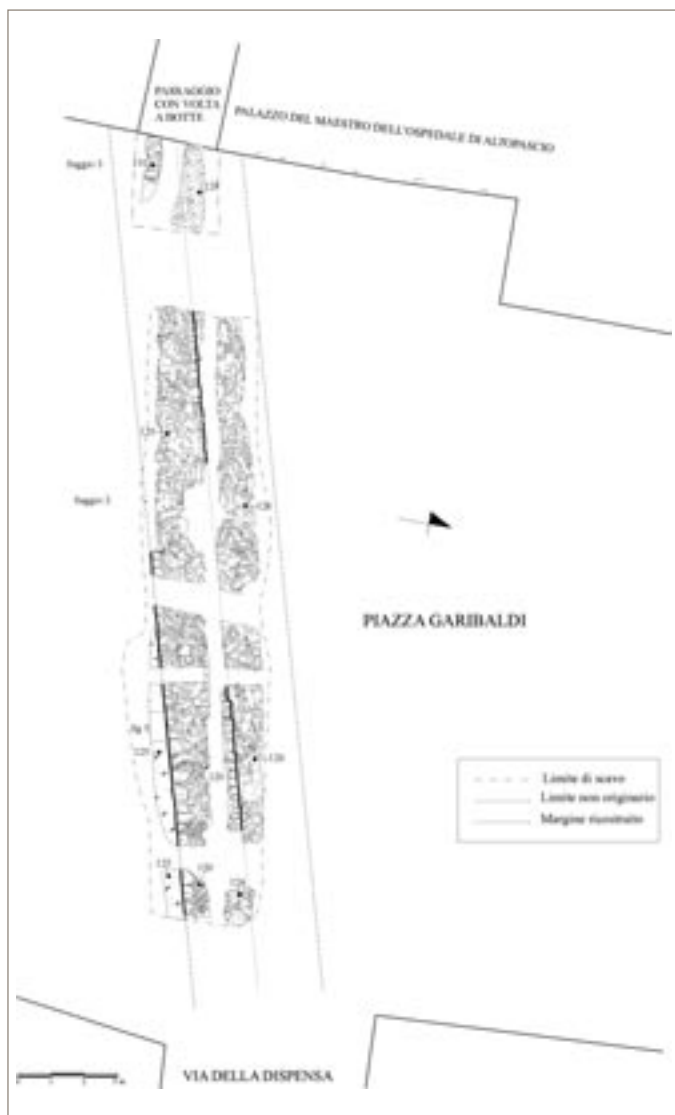
40

39. Lo strato 157 nel *Saggio 6*, in corso di scavo
40. Il *Saggio 2005* in Piazza Garibaldi: planimetria della strada a due carreggiate
41. Ricostruzione dell'assetto della piazza nell'ipotesi della strada ad una carreggiata

bordi rettilinei, per una larghezza pari a 1,95 m. I due cordoli contenevano il corpo stradale, costituito da ciottoli e pietre prevalentemente di piccolo e medio taglio e, in misura nettamente inferiore, di grandi dimensioni, eterogenee per forma, dimensioni e tipo, immerse in un nucleo di terra battuta, di colore arancio, molto compatto. All'interno del selciato, inoltre, si registrarono anche alcuni casi di reimpiego di blocchetti di marmo.

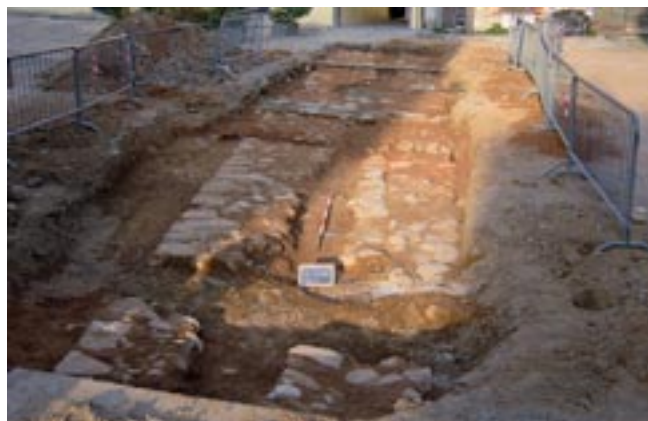
42

42. Il Saggio 2005 in Piazza Garibaldi: veduta della strada da est, sullo sfondo, l'ingresso voltato al palazzo del Maestro dell'Ospedale
 43. Veduta della strada da ovest
 44. Veduta della porzione est del selciato: si notino i cordoli di contenimento della carreggiata 120, cui si appoggia la carreggiata 126
 45. Veduta dell'estremo lembo orientale del selciato: in basso a destra è visibile il 'restauro' 124
 46. Veduta delle strutture 122 e 127, impostate sopra il selciato

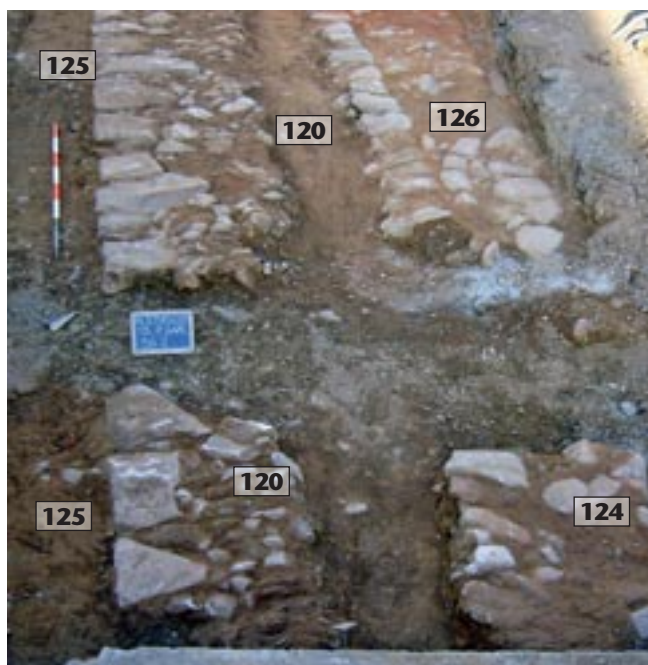
45

principale, collocato laddove ci saremmo aspettati la presenza del filare di basoli a definirne il margine, vedeva invece la presenza di ciottoli e pietre disposte in assetto irregolare (124), a colmare una evidente depressione, chiaramente dovuta al deterioramento del corpo stradale.

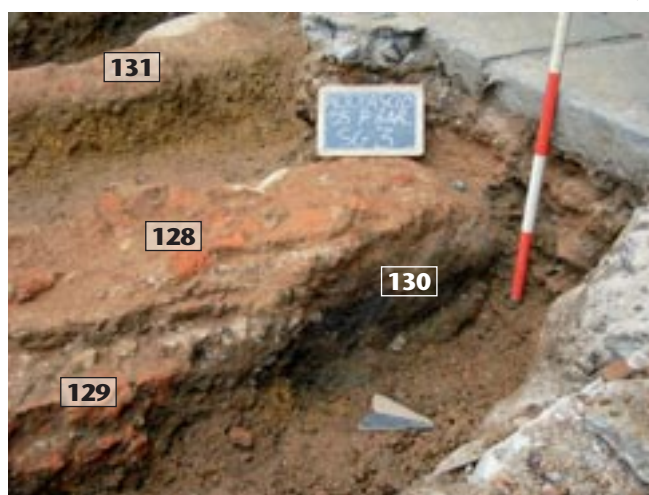
49

Per quanto riguarda la questione, cui si accennava all'inizio, del raccordo tra la strada e l'accesso al Palazzo del Rettore, il saggio che fu effettuato proprio davanti ad esso (Saggio 3; figg. 47-49), dopo un intervallo di circa 2,5 m dall'estremità occidentale del selciato, rivelò la presenza di due esigui lacerti di un battuto stradale semplice, entrambi tagliati su tutti i lati da scassi moderni. Particolarmente esiguo risultò quello sud (131), di cui si era conservato un lembo di 100 x 40 cm circa, formato da un corpo stradale spesso non oltre 15-20 cm, costituito da terra battuta arancione, con pietrisco e laterizi frantumati e con la presenza di alcuni ciottoli. Il lacerto nord, invece, vedeva una sottile crosta di terra battuta (128), spessa circa 5 cm, formata da terra mista a laterizi frantumati, pietrisco e rari frammenti ceramici, cementati dalla presenza di malta. La sua parziale ri-

mozione permise di verificare che essa livellava la rasatura di un muro (130; fig. 49) – riconosciuto grazie alla sezione occasionale offerta dallo scasso che aveva tagliato a nord la struttura – e un lacerto di pavimentazione di mattoni (129), addossato al muro stesso. Sembra, dunque, che nel punto di ingresso al palazzo i costruttori della strada abbiano utilizzato una tipologia differente, a battuto semplice, che sfruttava in parte come supporti i resti di strutture relative ad un fabbricato il quale, sviluppandosi in direzione est, rimandava evidentemente ad un'organizzazione urbanistica preesistente.

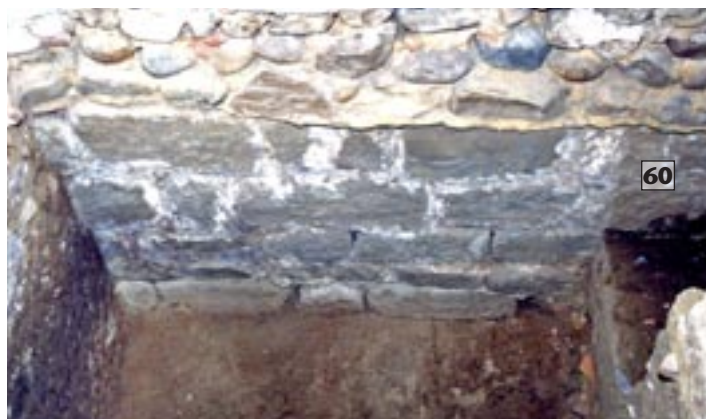
5

1. Saggio in Via della Dispensa 10: planimetria
2. Saggio in Via della Dispensa 8: planimetria
3. Lo strato 20 di Via della Dispensa 10: ceramiche acrome
4. Veduta delle strutture 7 e 8, con la canalizzazione 14, e lo strato 18, nel saggio di Via della Dispensa 10
5. Veduta della struttura 60, nel saggio di Via della Dispensa 8
6. Veduta delle strutture 7 e 8, con la canalizzazione 14, nel saggio di Via della Dispensa 10

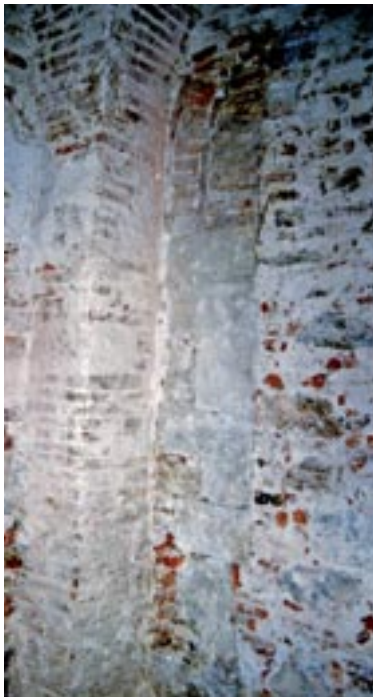
9

- 7. Lo strato 28 di Via della Dispensa 10: maiolica arcaica
- 8. Lo strato 27 di Via della Dispensa 10: veduta
- 9. La struttura 31 (parete occidentale del vano) in Via della Dispensa 10
- 10. Particolare della struttura 31: la doppia ghiera in laterizi dell'arco
- 11. Il saggio di Via della Dispensa 8: la struttura 60 e le stratificazioni 61-67
- 12. Lo strato 63 di Via della Dispensa 8: maiolica arcaica

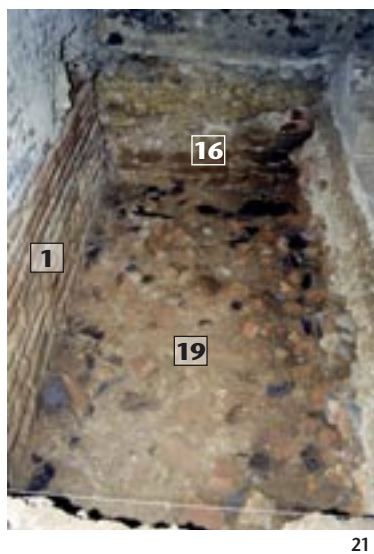
Ad esso si addossa la struttura 16 (figg. 19; 21), che dopo una ripetuta sequenza di demolizioni funge oggi da fondazione della parete orientale dell'ambiente (2). È costruita in bozze di quarzite, disposte su filari orizzontali, con giunti sottili di malta grigia, che nei livelli inferiori vanno a coprire, per scialbatura, le pietre. La risega aggetta decisamente dal filo della parete, e va a sovrapporsi alla fondazione di 1, cui è dunque posteriore. La sequenza stratigrafica, tuttavia, invita a riconoscere una mera distinzione di fasi di cantiere fra la costruzione del muro castellano e della struttura 16. L'una e l'altro, infatti, sembrano tagliare, con la fossa di fondazione e il relativo riempimento (23-24), un velo di sabbia e ghiaia (25) e il sottostante riporto di ghiaino sabbioso (26), esplorato con un minuscolo approfondimento del saggio per circa 20 cm, la cui relazione con attività di cantiere è indiziata da frammenti laterizi, scaglie di ardesia, calcinacci.

15. Lo strato 61 di Via della Dispensa 8: ceramica acroma
 16. Lo strato 61 di Via della Dispensa 8: maiolica arcaica
 17. Lo strato 61 di Via della Dispensa 8: spilli in bronzo
 18. Veduta del Saggio C di Via della Dispensa 10
 19. Saggio in Via della Dispensa 8: le strutture 1 e 16, con gli strati 22 e 25
 20. Saggio in Via della Dispensa 8: la struttura 1, con il battuto 22 e la pavimentazione 21
 21. Saggio in Via della Dispensa 8: le strutture 1 e 16, con lo strato 19

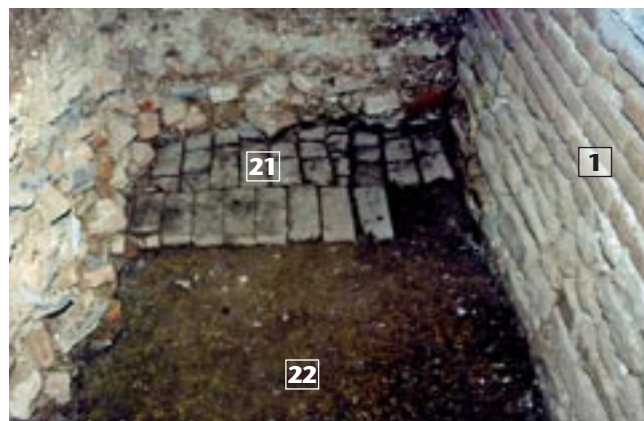
20

Il piano pavimentale dell'ambiente tra il muro castellano e la struttura 16 era nel settore occidentale organicamente strutturato da mattoni (dimensioni 29-30 x 12,3-12,6 x 6 cm), in parte integri, in parte spezzati (21; fig. 20), collocati senza alcun legante sul livellamento 22, formato da argilla compatta, aggregata a zolle minute, stesa a coprire le riseghe di fondazione dei muri; il profilo regolare dell'ordito dei mattoni, nel lato orientale, indica che in questo settore dell'ambiente il livellamento 22 doveva fungere anche da battuto pavimentale. È dunque possibile che l'area consolidata con laterizi semplicemente appoggiati sul battuto di terra avesse una peculiare destinazione funzionale, ovviamente non recuperabile. Non offrono alcuna indicazione cronologica sulla sua messa in opera, che sembra concludere la costruzione di questo tratto della cerchia mu-

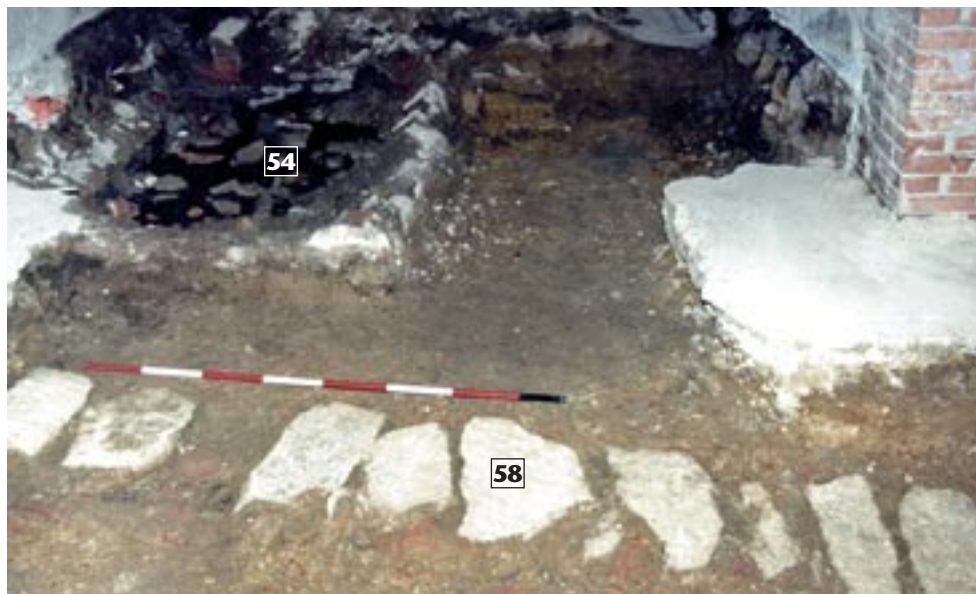
37

La prima frequentazione dell'area, in effetti, è data dalla costruzione della canaletta 58-65 (fig. 37), che ancora conservava nel vano E la copertura in spesse (5-6 cm) lastre di scisti di quarziti dei

Monti Pisani, disposte a sopravanzare ampiamente le spallette; profonda 20 cm, larga 21, ha le spallette di mattoni legati da malta grigia, ed è alloggiata nell'argilla di base.

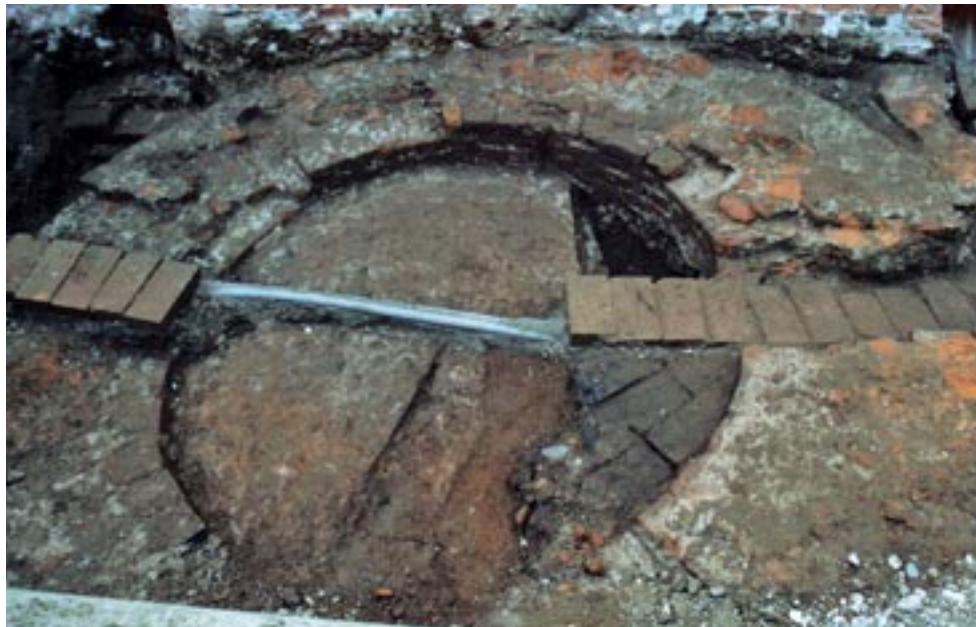
46

45. Saggio 2006 in Via della Dispensa:
planimetria
46. Veduta del Saggio 2006 in Via della Dispensa
47. Saggio in Via della Dispensa: la struttura 5

All'interno della struttura circolare era conservata una sedimentazione costituita da terreno marrone scuro, compatto, contenente laterizi sminuzzati e pochi frammenti di maiolica arcaica, 'italo-moresca' e policroma (3), che copriva un lacerto della pavimentazione originaria (4), composta da mezzane disposte di piatto, ordinate in file parallele con andamento obliquo, sistemate sopra un letto di sabbia (12), entrambi fortemente anneriti e bruciati dal fuoco. Nell'insieme la forma cilindrica e le caratteristiche costruttive rendono plausibile l'ipotesi che tale struttura sia un silo per la conservazione di granaglie, databile ad epoca rinascimentale, che, originariamente, doveva raggiungere una notevole altezza, considerato lo spessore delle pareti, ed essere provvisto di una copertura, probabilmente a forma di calotta emisferica.

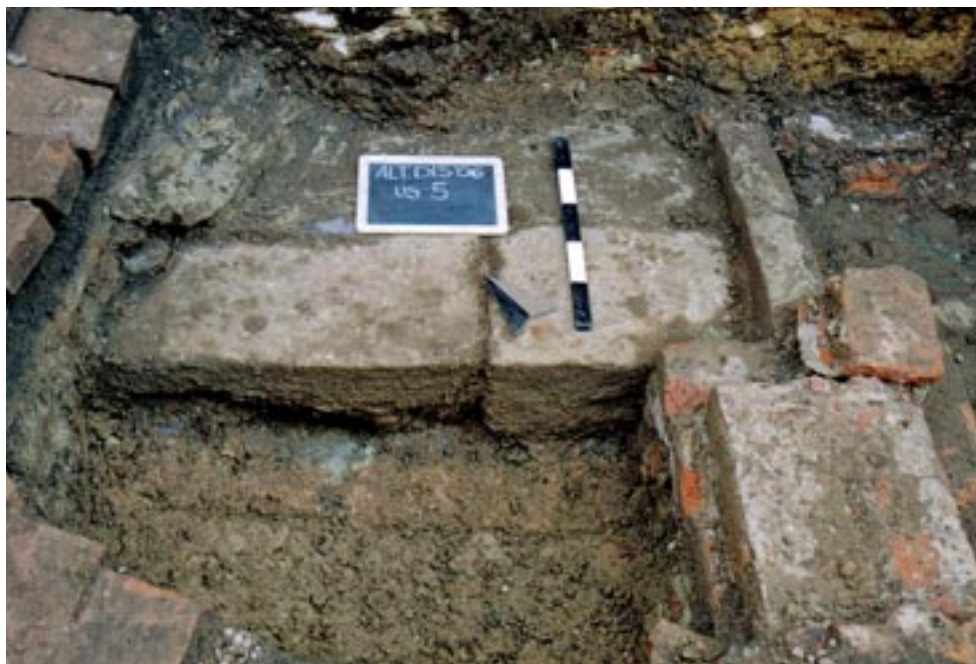
Nell'angolo sud-ovest di Piazza Ricasoli, lungo il fabbricato un tempo destinato a pellegrinaio dello spedale medievale fu aperto un saggio di m 6 x 2, scavato con l'utilizzo di un mezzo meccanico. Al di sotto della pavimentazione stradale moderna e della relativa massiciata di prepara-

zione (100), venne stata messa in luce una canaletta di raccolta delle acque meteoriche (101; quota -47 cm), orientata nord-sud, e costituita da spallette di mattoni, rivestite all'interno da uno spesso scialbatura, e da un fondo pavimentato a lastre di ardesia, poste in opera su un consistente strato di calce.

Ultimata la sua asportazione si rilevò su tutto il saggio uno strato a matrice argillosa, di consistenza plastica (103), che sembrerebbe corrispondere alla sedimentazione naturale, già rilevata nel primo saggio (15). Data l'assenza di stratificazione archeologica, evidentemente rimossa in occasione di lavori precedenti, il saggio fu ampliato nel settore sud di circa 4 m, mettendo così in luce, sotto il piano stradale moderno (100) uno strato di terra battuta, molto compatto, spesso circa 10 cm, caratterizzato da una superficie di colore rosso, composta da un impasto di malta e laterizi finemente triturati, con tracce di bruciato (104; quota -47 cm). È probabile che si tratti di un piano stradale di epoca rinascimentale, anche se non fu possibile recuperare alcun reperto utile ad una collocazione cronologica più precisa; un approfondimento dello scavo, eseguito lungo il limite meridionale del saggio, rilevò la presenza della sedimentazione naturale 103, subito al di sotto del battuto 102.

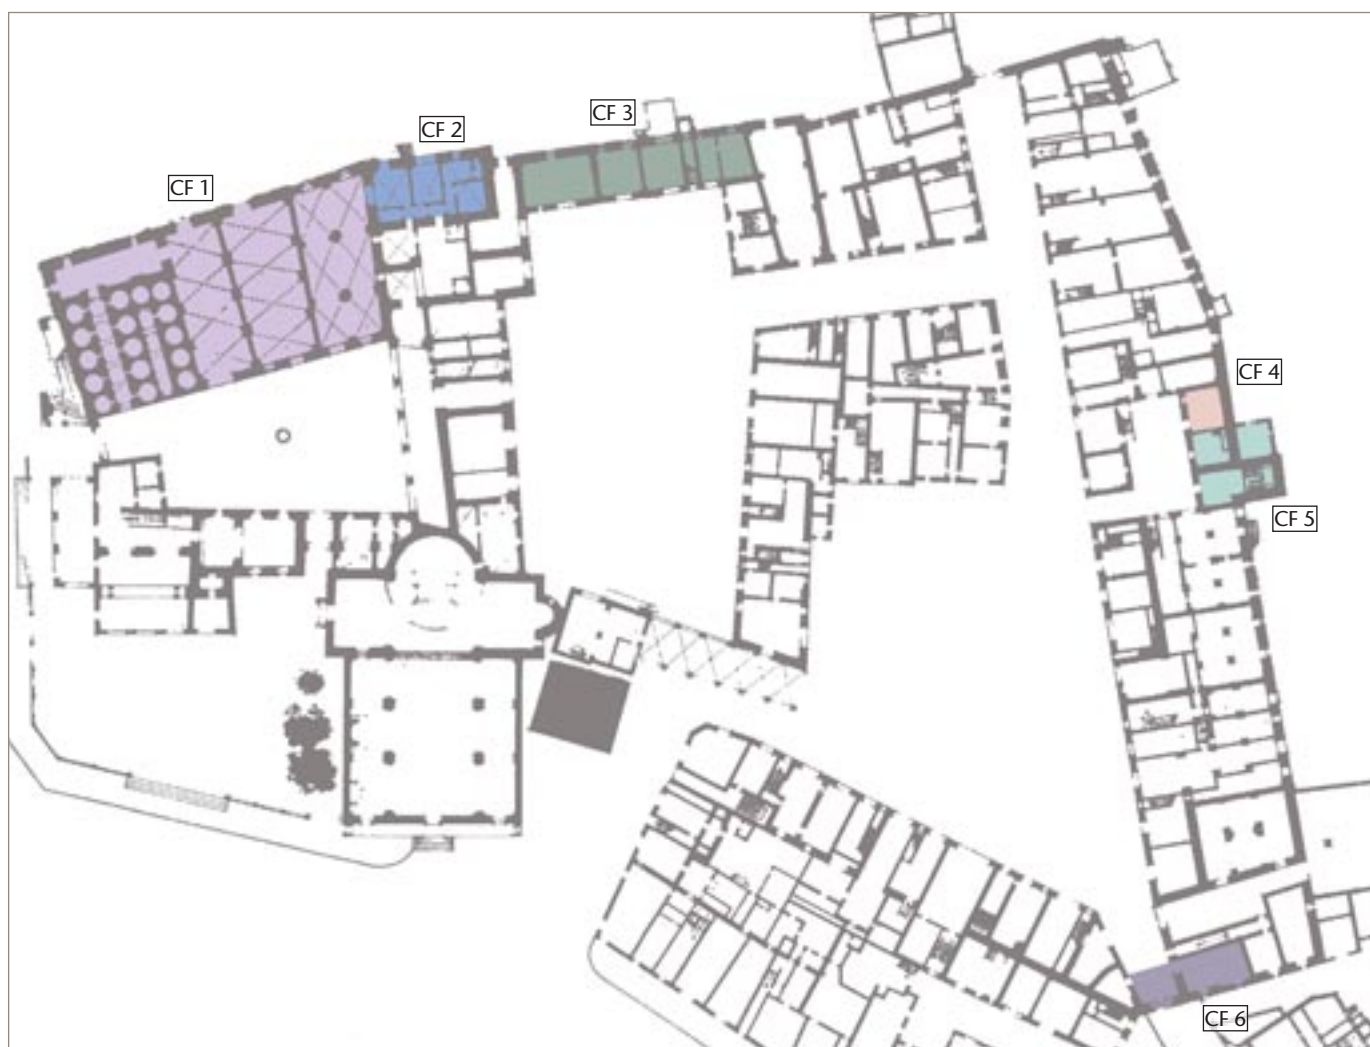
1. I Corpi di Fabbrica oggetto dell'analisi

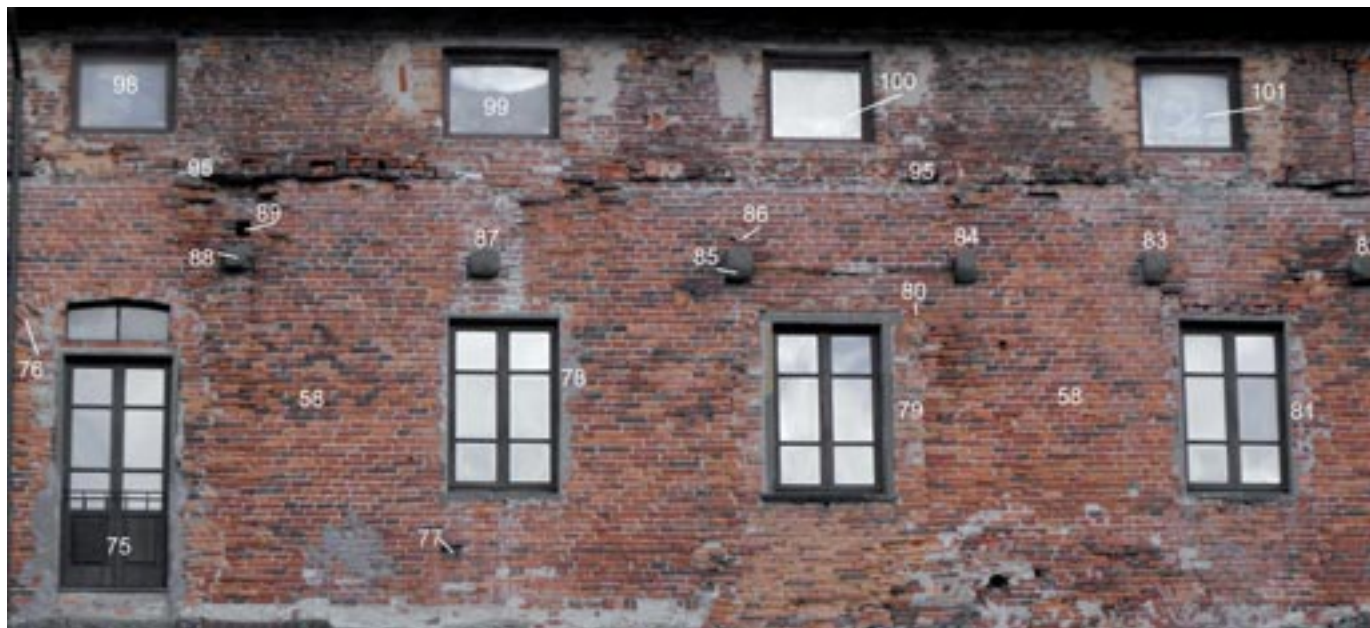
2. Corpo di Fabbrica 1: particolare
3. Corpo di Fabbrica 2: particolare

Per quello che riguarda le murature in laterizio, la situazione è ben diversa perché nei cinque campioni analizzati vi sono soltanto scarse variazioni dimensionali dei singoli pezzi, che non ci permettono di fare una valutazione di carattere cronologico attendibile. I prospetti differenziano soltanto nell'uso delle malte, talvolta più abbondanti e cementizie (*Campione 2 – usm 3 – Scheda Tipologia Muraria 2*), talvolta quasi inesistenti (*Campione 7 – usm 124 – Scheda Tipologia Muraria 7*).

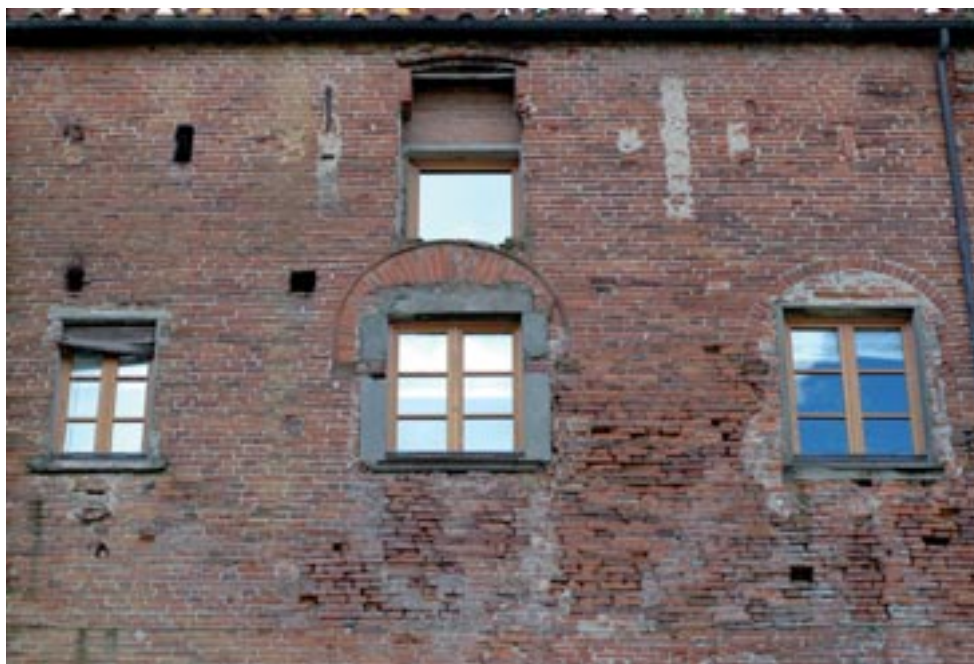
6

4. Corpo di Fabbrica 1: particolare
 5. Corpo di Fabbrica 1: particolare
 6. Corpo di Fabbrica 2: particolare

Le finestre 'ad arco' presenti lungo il prospetto settentrionale mostrano caratteristiche stilistiche bene distinte (fig. 6). Il Corpo di Fabbrica 2, identificato come *Palazzo del Rettore*⁴, presenta un evidente carattere palaziale e pertanto le finestre mostrano caratteristiche stilistico-architettoniche di un certo livello. Il piano secondo è contraddistinto da due ampie aperture a tutto sesto, conservate solo parzialmente. La finestra centrale è caratterizzata da un arco in laterizi posti di taglio e decorato da una cornice esterna, anch'essa in laterizi modanati (*usm 29 – Scheda di Aper-*

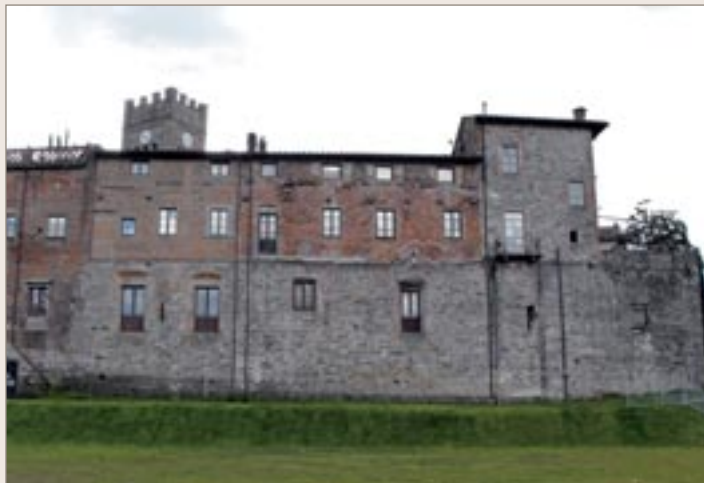
Sigla: *CF 1*

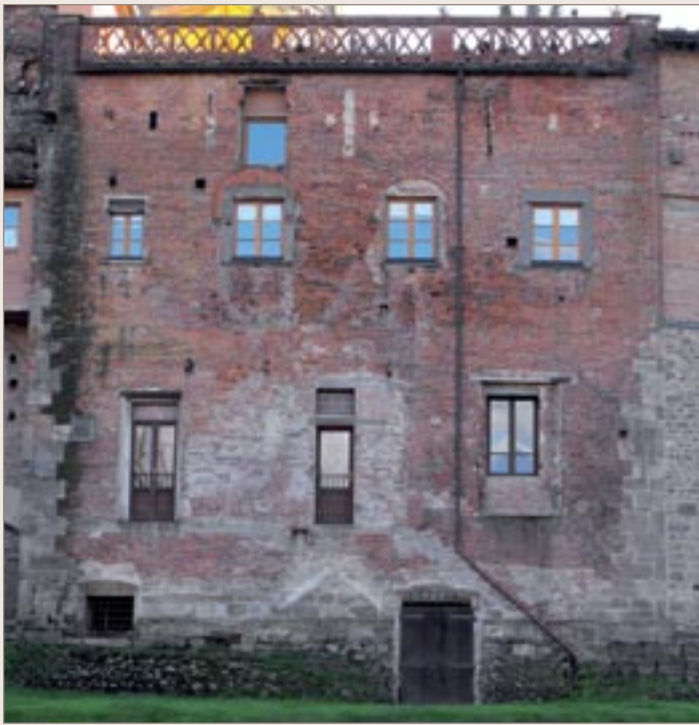
Corpo di Fabbrica 2

INFORMAZIONI GENERALI
